橋梁名	路線名	所在地	起点側	緯度	35° 24' 45"	
				経度	133° 52' 48"	
横手橋 (フリガナ)ヨコテハシ	粟谷線	鳥取県東伯郡三朝町山田・横手				
管理者名	点検実施年月日	路下条件	代替路の有無	自専道or一般道	緊急輸送道路	占用物件(名称)
三朝町	2014.7.22	河川－三徳川	有	一般道	その他	通信ケーブル

部材単位の診断(各部材毎に最悪値を記入)

道路橋毎の健全性の診断(判定区分I～IV)

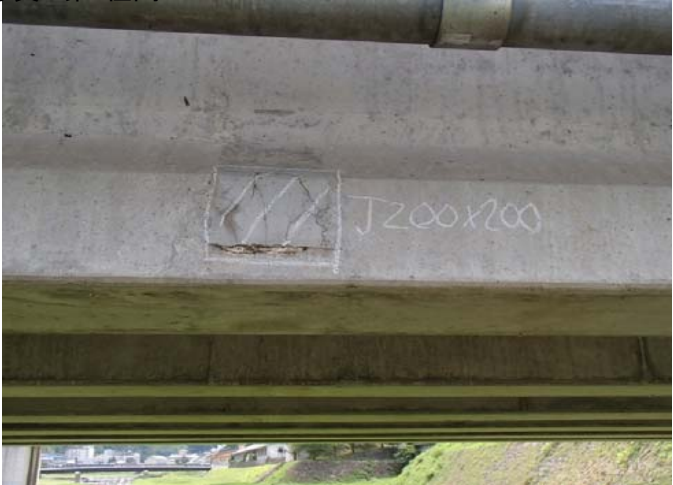
上部構造(主桁)【判定区分: Ⅰ】	上部構造(主桁)【判定区分: Ⅱ】
<p>写真1 第4径間</p>

<p>第4径間 主桁06</p>	<p>写真2 第2径間</p>

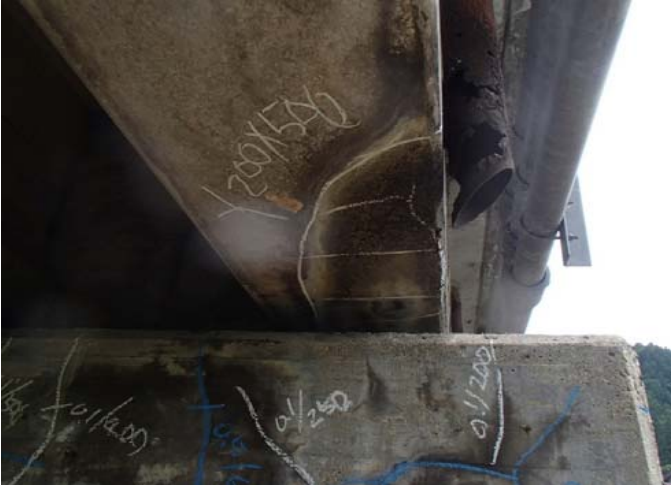
<p>第2径間 主桁06</p>
上部構造(主桁)【判定区分: Ⅰ】	上部構造(横桁)【判定区分: Ⅲ】
<p>写真3 第4径間</p>

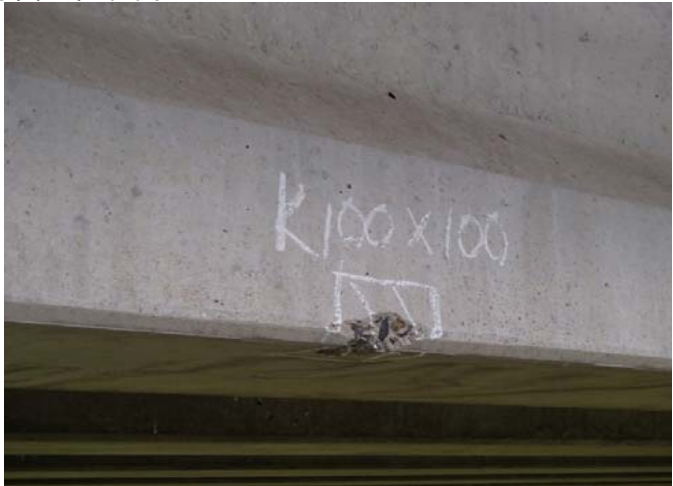
<p>第4径間 主桁06</p>	<p>写真4 第1径間</p>

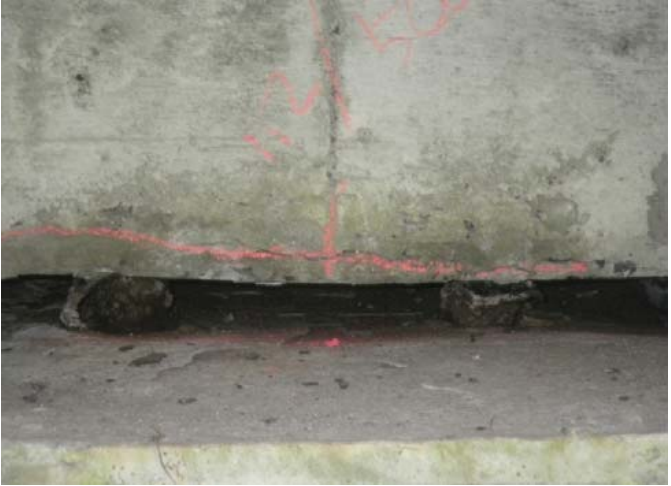
<p>第1径間 横桁02</p>

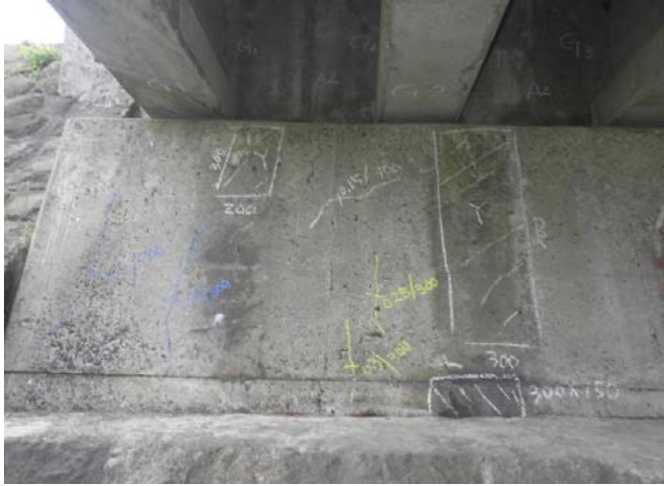
<p style="text-align: center;">下部構造【判定区分: Ⅱ】</p> <p>写真13 第4径間</p>

<p style="text-align: center;">第4径間 橋台02</p>	<p style="text-align: center;">下部構造【判定区分: Ⅲ】</p> <p>写真14 第2径間</p>

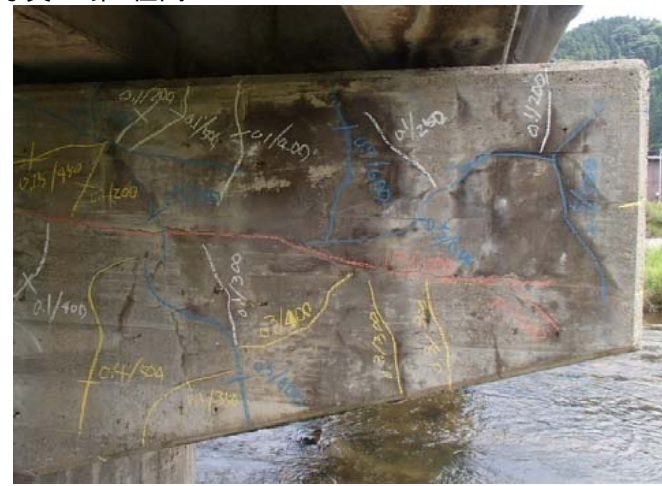
<p style="text-align: center;">第2径間 橋脚02</p>
<p style="text-align: center;">下部構造【判定区分: Ⅱ】</p> <p>写真15 第2径間</p>

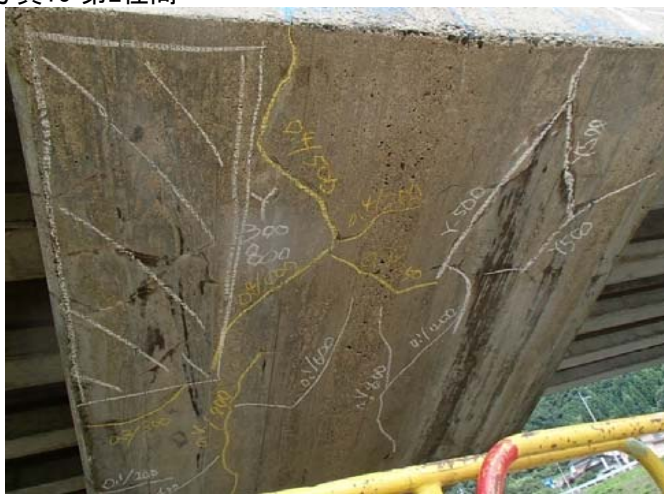
<p style="text-align: center;">第2径間 橋脚02</p>	<p style="text-align: center;">下部構造【判定区分: Ⅲ】</p> <p>写真16 第3径間</p>

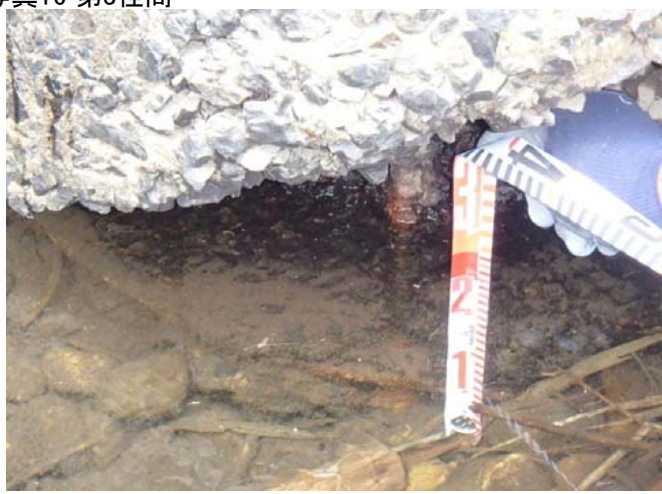
<p style="text-align: center;">第3径間 橋脚02</p>
