橋梁名	路線名	所在地	起点側	緯度	35° 24' 28"	
				経度	133° 53' 55"	
美谷橋 (フリガナ)ミタニハシ	株湯線	鳥取県東伯郡三朝町三朝				
管理者名	点検実施年月日	路下条件	代替路の有無	自専道or一般道	緊急輸送道路	占用物件(名称)
三朝町	2015.2.25	河川－美谷川	有	一般道	その他	水道

部材単位の診断(各部材毎に最悪値を記入)

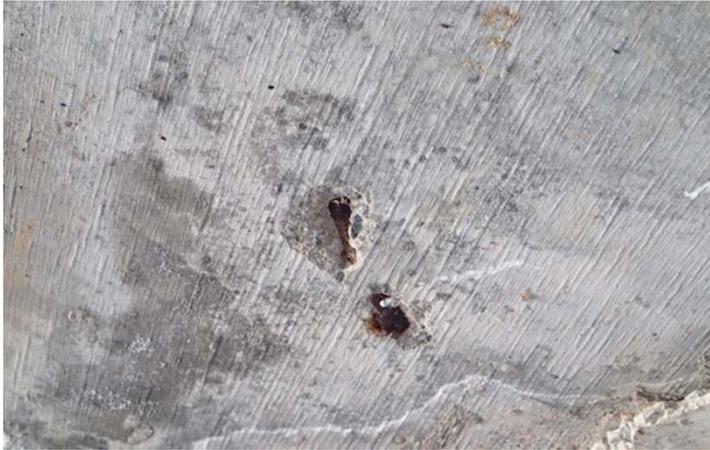
<p>上部構造(床板)【判定区分: Ⅱ】</p>	<p>上部構造(床板)【判定区分: Ⅱ】</p>
<p>写真1</p>

点検者			建設水道課 藤井和正		点検責任者		建設水道課 藤井和正	
点検時に記録				措置後に記録				
部材名		判定区分 (I～IV)	変状の種類 (II以上の場合 に記載)	備考(写真番号、 位置等が分かる ように記載)	措置後の 判定区分	変状の種類	措置及び判定 実施年月日	
上部構造	主桁							
	横桁							
	床版	II	剥離・鉄筋露出・漏水	写真1・2・3、床板01				
下部構造		I						
支承部		I						
その他		I

点検時に記録		措置後に記録	
(判定区分)	(所見等)	(再判定区分)	(再判定実施年月日)
II	床板下部に1箇所コンクリートの剥離・鉄筋露出がある。 局所的であり、経過観察を行う。
