| 橋梁名 | 路線名 | 所在地 | 起点側 | 緯度 | 35° 22′ 47″ | | |
|---|---|---|---|---|---|---|--|
| 赤松橋<br>(フリガナ)アカマツハシ | 赤松線 | 鳥取県東伯郡三朝町赤松 | | | | | |
| 三朝町 | 2016.9.28 | 天神川 | 有 | 一般道 | その他 | | |

部材単位の診断(各部材毎に最悪値を記入)

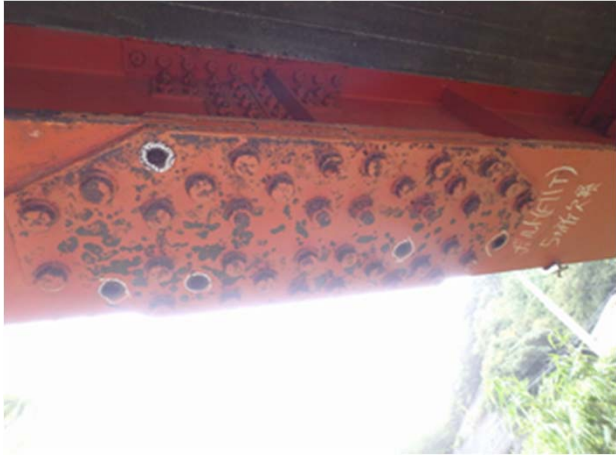
| 部材単位の診断(各部材毎に最悪値を記入) | | | | 点検者 | 西谷技術コンサルタント(株) | 点検責任者 | 福間 守 |
|---|---|---|---|---|---|---|---|
| 上部構造 | 主桁 | Ⅲ | ボルト脱落 | 写真1 主桁01 | | | |

| 点検時に記録 | | 措置後に記録 | |
|---|---|---|---|
| (判定区分) | (所見等) 主桁のボルトの脱落(1群当り本数の5%以上)、圧壊による支承の沈下及びこれによる路面の段差が生じている。早期に対策を講ずる必要がある。 | (再判定区分) | (再判定実施年月日) |

| 上部構造(主桁)【判定区分: Ⅲ】 | 上部構造(横桁)【判定区分: Ⅱ】 |
|---|---|
| <p data-bbox="241 263 481 295">写真1 ボルトの脱落</p> <p data-bbox="600 766 689 798">主桁01</p> | <p data-bbox="1261 263 1541 295">写真2 防食機能の劣化</p> <p data-bbox="1619 766 1697 798">横 桁</p> |

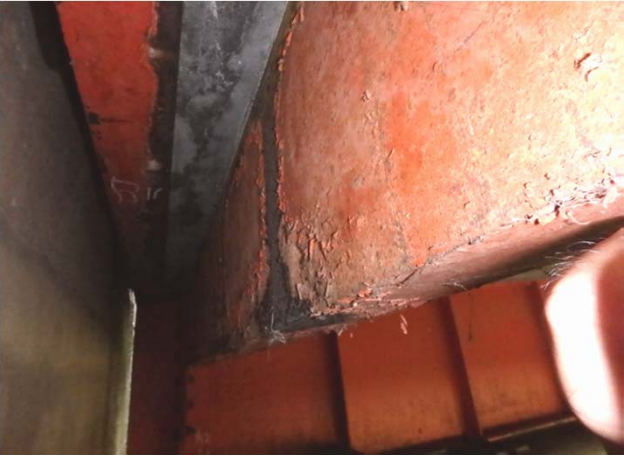
| 部材単位の診断(各部材毎に最悪値を記入) | | | | 点検者 | 西谷技術コンサルタント(株) | 点検責任者 | 福間 守 |
|---|---|---|---|---|---|---|---|
| | 横桁 | Ⅱ | 防食機能の劣化 | 写真2 横桁 | | | |

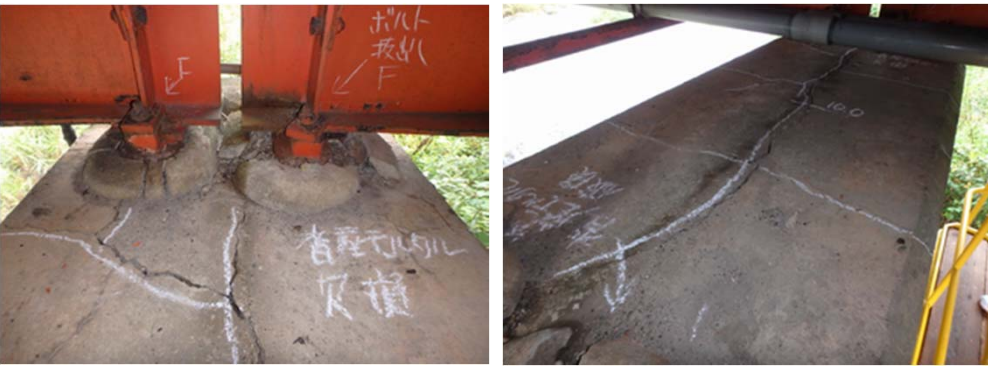
| 部材単位の診断(各部材毎に最悪値を記入) | | | | 点検者 | 西谷技術コンサルタント(株) | 点検責任者 | 福間 守 |
|---|---|---|---|---|---|---|---|
| 下部構造 | | Ⅲ | ひびわれ | 写真3 橋脚01 | | | |

| 上部構造(主桁)【判定区分: Ⅲ】 | 上部構造(横桁)【判定区分: Ⅱ】 |
|---|---|
| <p data-bbox="241 901 436 933">写真3 ひびわれ</p> <p data-bbox="589 1380 678 1412">橋脚01</p> | <p data-bbox="1283 893 1563 925">写真4 支承の機能障害</p> <p data-bbox="1328 1340 1440 1372">支承0102</p> <p data-bbox="1832 1340 1944 1372">支承0202</p> <p data-bbox="1209 1396 1977 1428">支承が沓座モルタル圧壊により沈下し、主桁に段差が生じている。</p> |

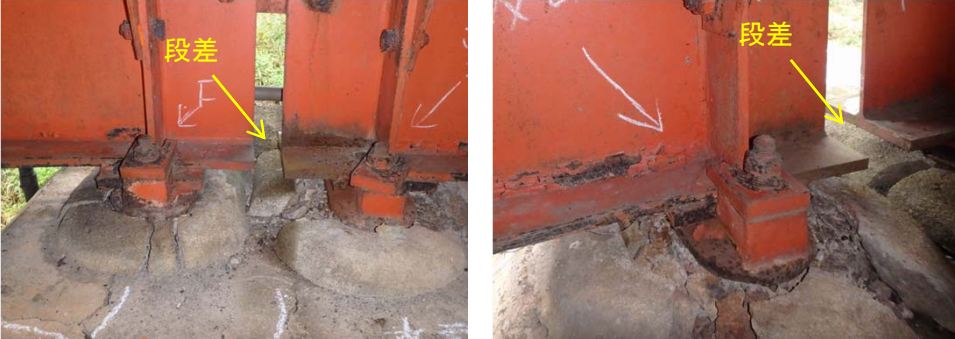
| 部材単位の診断(各部材毎に最悪値を記入) | | | | 点検者 | 西谷技術コンサルタント(株) | 点検責任者 | 福間 守 |
|---|---|---|---|---|---|---|---|
| 支承部 | | Ⅲ | 支承の機能障害 | 写真4 支承0102,0202 | | | |

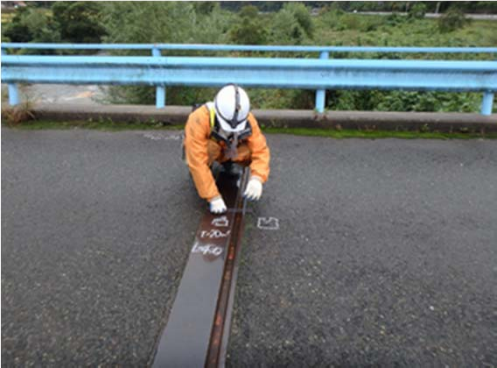
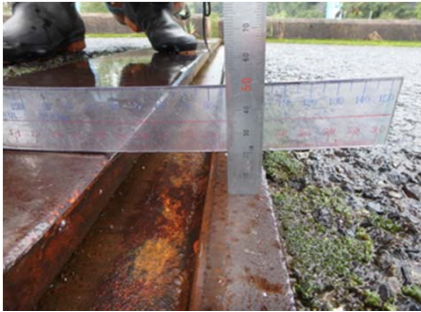
| 部材単位の診断(各部材毎に最悪値を記入) | | | | 点検者 | 西谷技術コンサルタント(株) | 点検責任者 | 福間 守 |
|---|---|---|---|---|---|---|---|
| その他 | | Ⅲ | 路面の凹凸 | 写真5 伸縮装置02 | | | |

| その他(伸縮装置)【判定区分： Ⅲ 】 | | 【判定区分： 】 |
|---|--|---|
| <p>写真5 路面の凹凸</p> <div></div> <p>伸縮装置</p> <p>支承沈下によって伸縮装置部分で段差が生じている。</p> | | |
