橋梁名	路線名	所在地	起点側	緯度	35° 22' 49"		
				経度	133° 59' 43"		
城居谷橋 (フリガナ)シロイダニハシ		中津俵原線	鳥取県東伯郡三朝町中津				
管理者名	点検実施年月日	路下条件	代替路の有無	自専道or一般道	緊急輸送道路	占用物件(名称)	
三朝町	2016.9.14	水路	無	一般道	その他

部材単位の診断(各部材毎に最悪値を記入)

道路橋毎の健全性の診断(判定区分 I~IV)

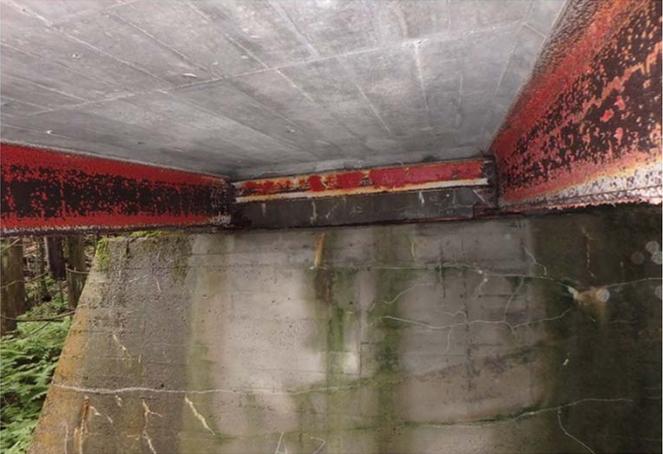
<p>主桁01,02</p>	<p>写真2 防食機能の劣化</p>

点検者	西谷技術コンサルタント(株)		点検責任者	梅村 亮
点検時に記録				措置後に記録		
部材名	判定区分 (I~IV)	変状の種類 (II以上の場合 に記載)	備考(写真番号、 位置等が分かる ように記載)	措置後の 判定区分	変状の種類	措置及び判定 実施年月日
上部構造	主桁	II	防食機能の劣化 写真1 主桁01,02			
	横桁	II	防食機能の劣化 写真2 横桁03			
	床版	I				
下部構造	II	ひびわれ,洗掘	写真3,4 橋台01,02			
支承部	II	防食機能の劣化	写真5 支承0202			
その他	II	剥離,防食機能の劣化	写真6,7 地覆,防護柵

上部構造(主桁)【判定区分: Ⅱ】	上部構造(横桁)【判定区分: Ⅱ】
<p>写真1 防食機能の劣化</p>

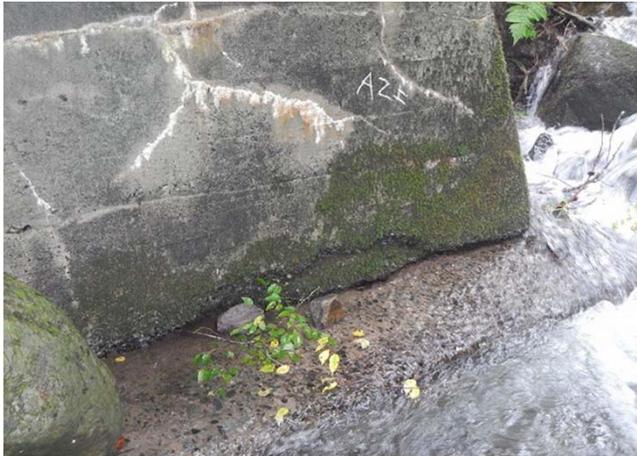
<p>橋台02</p>

点検時に記録		措置後に記録	
(判定区分)	(所見等) 主桁、支承等に防食機能の劣化、橋台基礎部に洗掘が観られる。 健全性に著しい影響が生じる前の予防的な対策が望ましい。	(再判定区分)	(再判定実施年月日)
II

<p>橋台02 ASRによるひびわれ</p>	<p>写真4 洗掘</p>

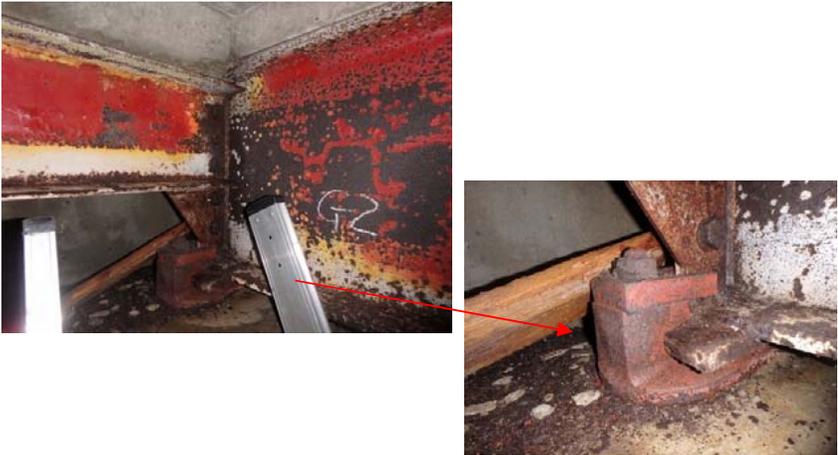
<p data-bbox="555 767 667 796">支承0202</p>	<p data-bbox="1240 268 1388 296">写真6 剥離</p>

支承部【判定区分: Ⅱ】	その他(地覆)【判定区分: Ⅱ】
<p data-bbox="197 268 479 296">写真5 防食機能の劣化</p>

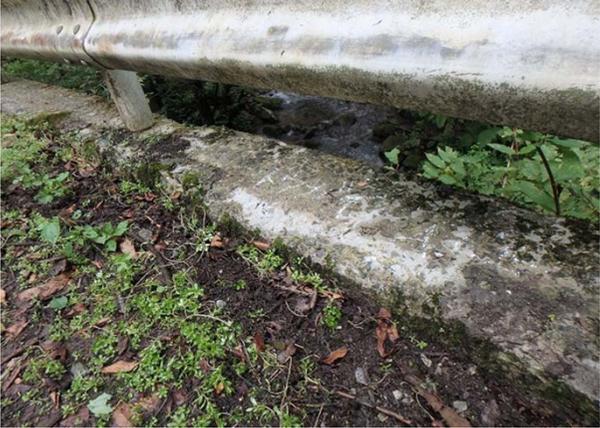
<p data-bbox="1440 735 1827 802">地覆 スケーリング(凍害)が生じている。</p>
その他(防護柵)【判定区分: Ⅱ】	【判定区分: 】
<p data-bbox="266 892 548 920">写真7 防食機能の劣化</p>
