2号箇所

路線名	伊豆線	事業名	災害復旧
林道区分	森林管理道	級別区分	2級
年度	平成	年度	施行主体
名称	平面図・縦断面図 1 葉中 1 番		
施行地	鳥取県東伯郡三朝町坂本		
縮尺	図示	審査者	設計者

2号箇所					
路線名	伊豆線	事業名	災害復旧		
林道区分	森林管理道	級別区分	2級	設計速度	20km/h
年度	平成	年度	施行主体	三朝町	
名称	標準横断面図		1	葉中	1番
施行地	鳥取県東伯郡三朝町坂本				
縮尺	1:100	審査者		設計者

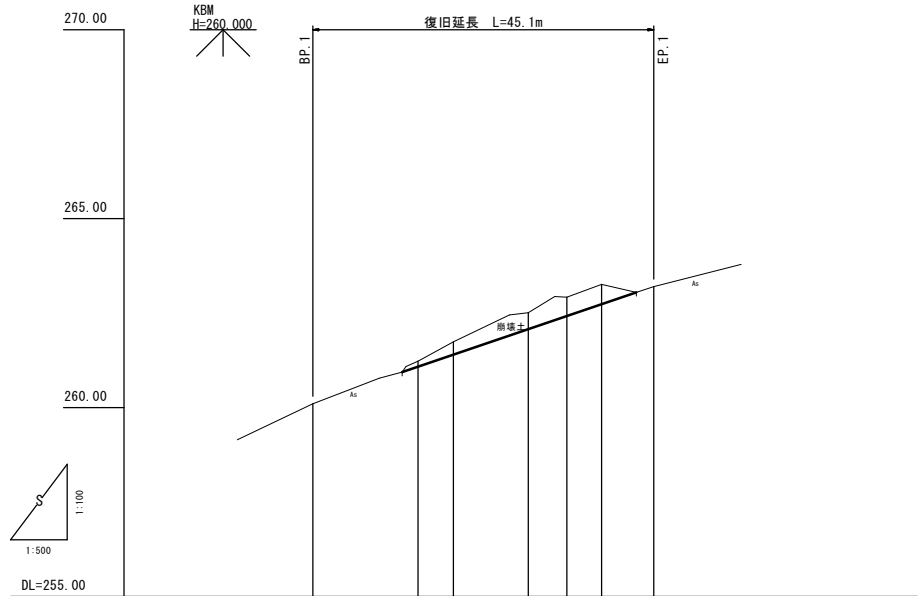
縦断面図

V=1:100  
H=1:500

勾配							
盛土							
切土		0.15	0.34	0.43	0.50	0.52	
計画高		261.08	261.40	262.08	262.42	262.74	
地盤高	260.10	261.23	261.74	262.51	262.92	263.26	
追加距離	0.00	13.90	18.60	28.50	33.60	38.20	
単距離	0.00	13.90	4.70	9.90	5.10	4.60	
測点	BP.1	+13.90	+18.60	+28.50	+33.60	+38.20	EP.1

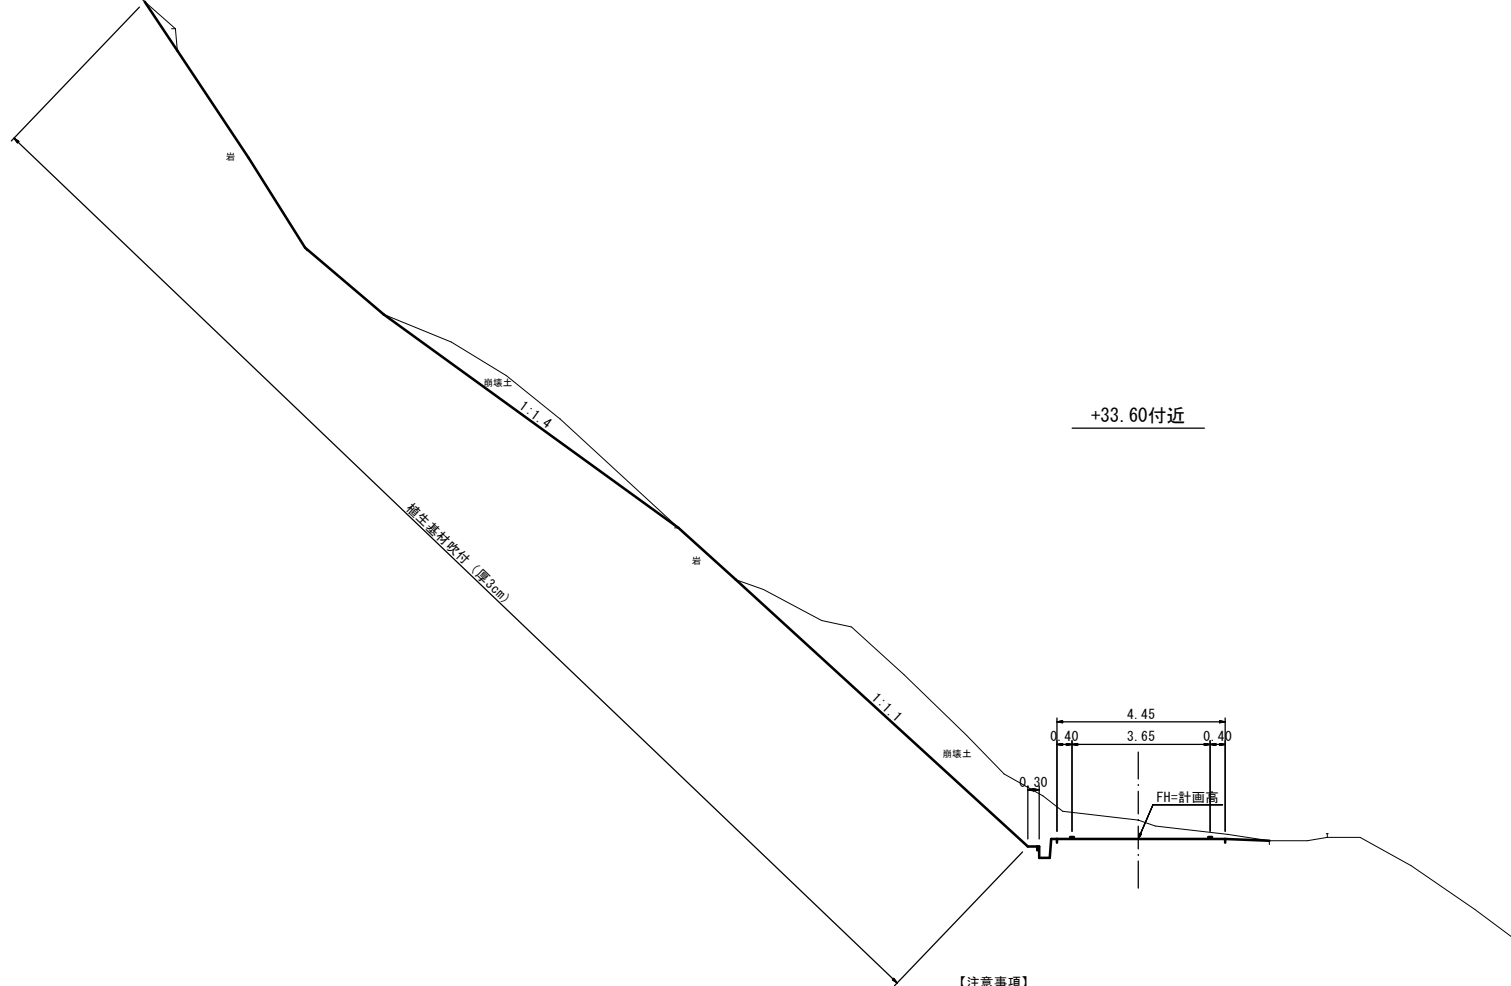
標準横断面図

S=1:100

+33.60付近

- 【注意事項】
1. 道路は崩土で埋っているため、道路幅員及び側溝の位置はあくまで推定である。
  2. 計画高は、既設舗装面高さである。

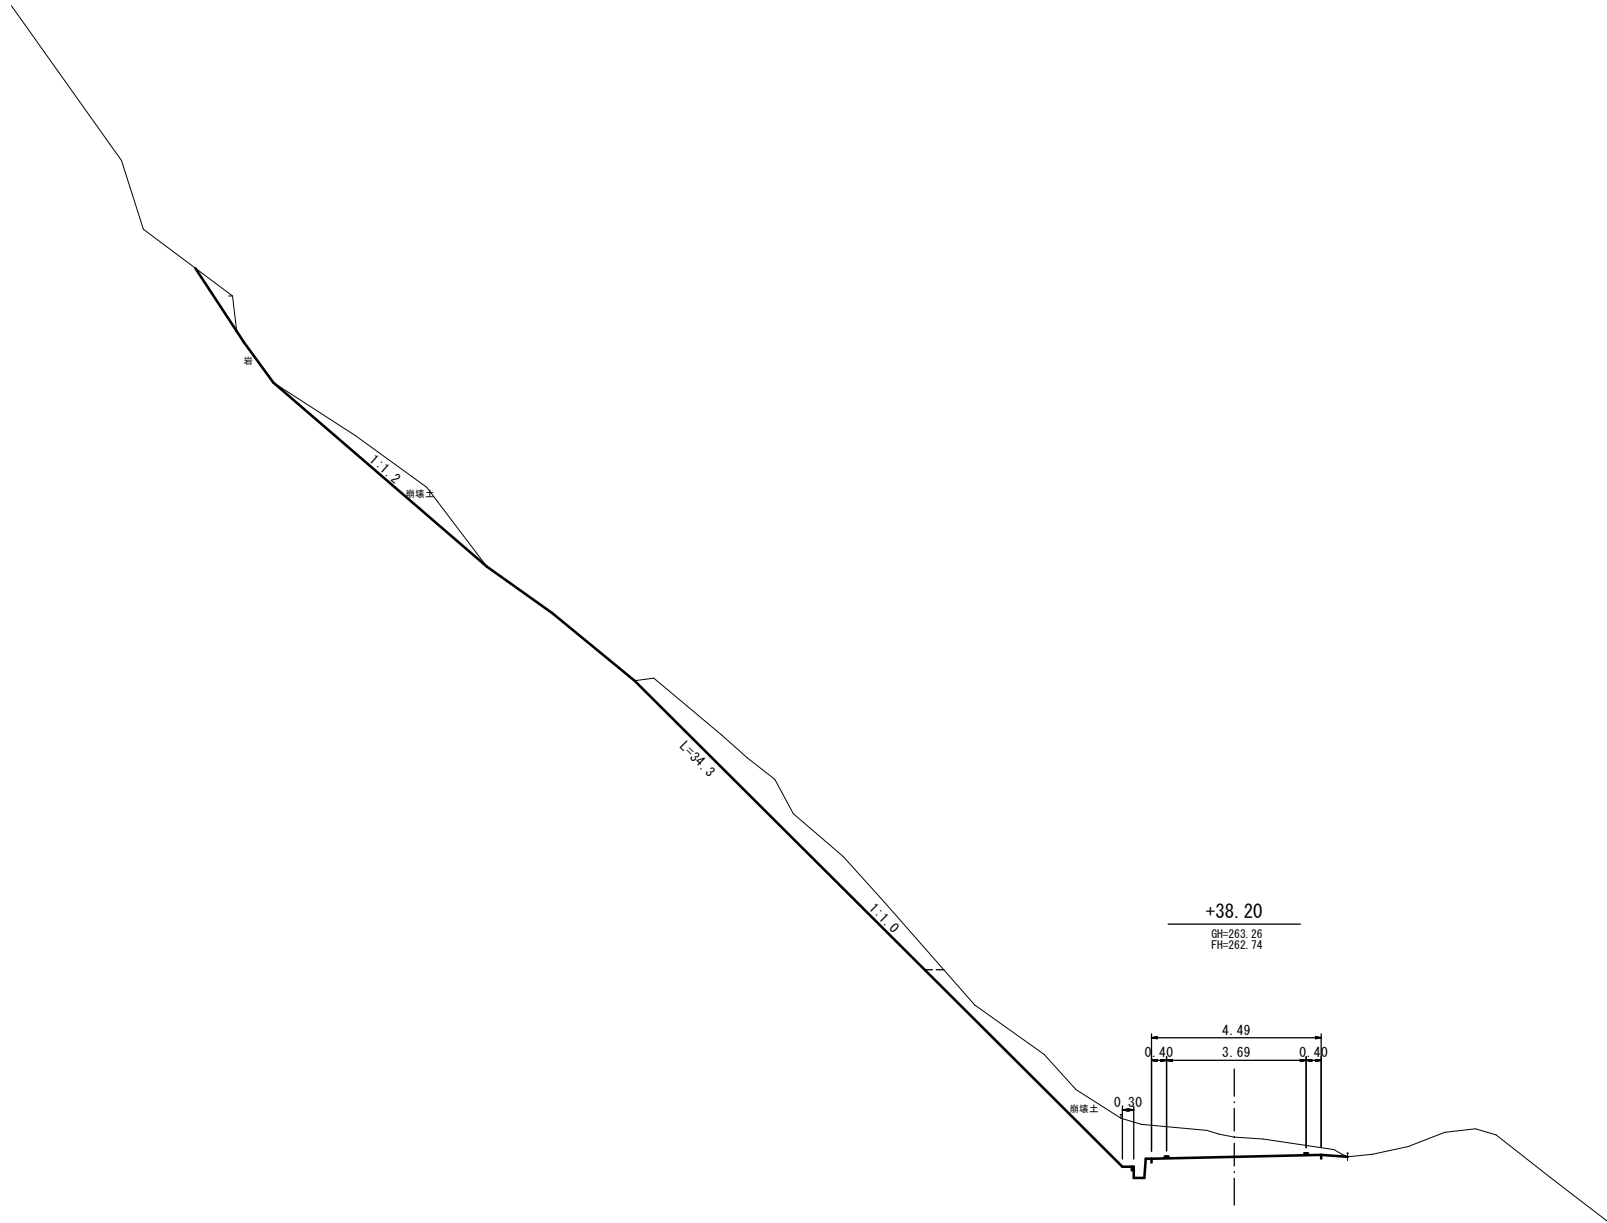
2号箇所 +38.20

D=6.90

CA1	2.6
CA2	5.9
CA3	7.2

【注意事項】  
1. 道路は崩土で埋っているため、道路幅員及び側溝の位置はあくまで推定である。

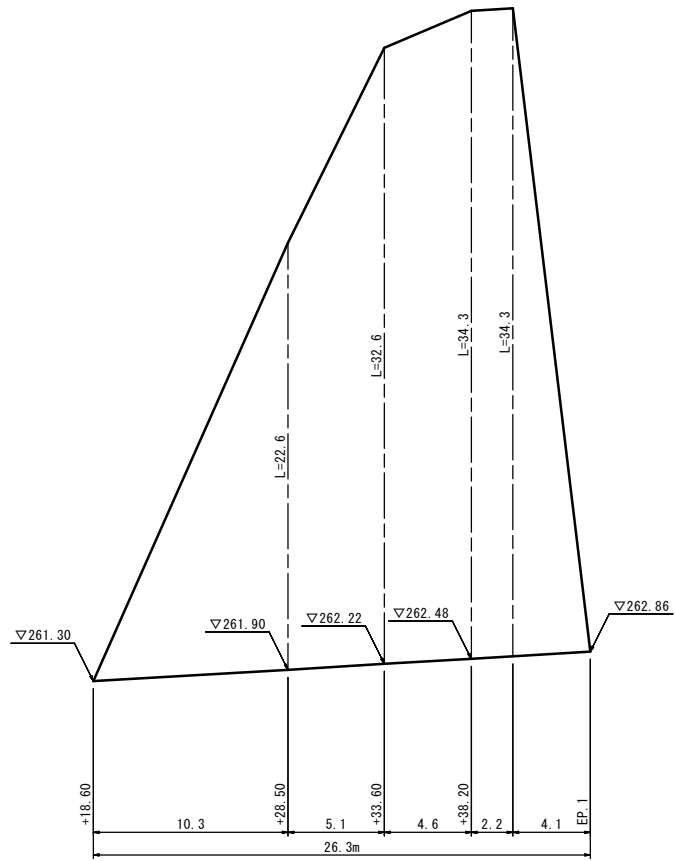
植生工展開図

S=1:200

1. 法尻高さは道路が崩土で埋っているため、あくまで推定である。
